上サロベツ自然再生事業実施計画書

平成 30 年 6 月

環境省北海道地方環境事務所

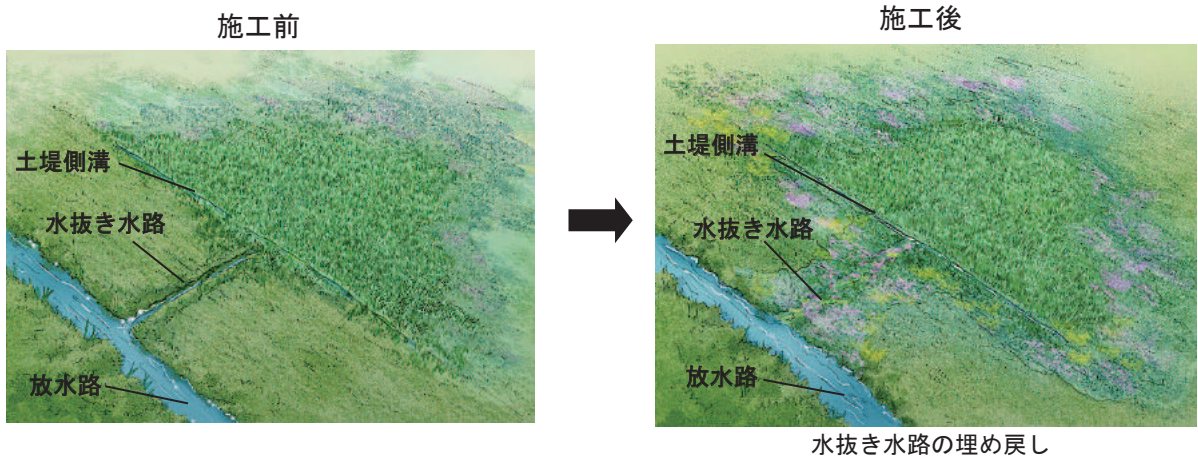
図 4-11 事業の実施イメージ（標準的な水抜き水路）

水抜き水路 2～5 においても予備的試験として水抜き水路の仮堰上げを行い、安定的に地下水位を上昇させる効果があることを確認し、この結果を踏まえて恒久的な対策として水抜き水路の埋め戻しを実施した。

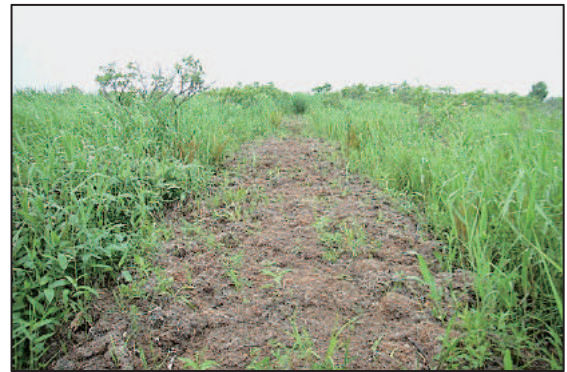
図 4-12 埋め戻し後の水抜き水路 2（2011 年 7 月）

水抜き水路の埋め戻しにあたっては、北海道開発局による農業生産基盤整備事業で発生した泥炭の提供を受けて、埋め戻し土として使用した。

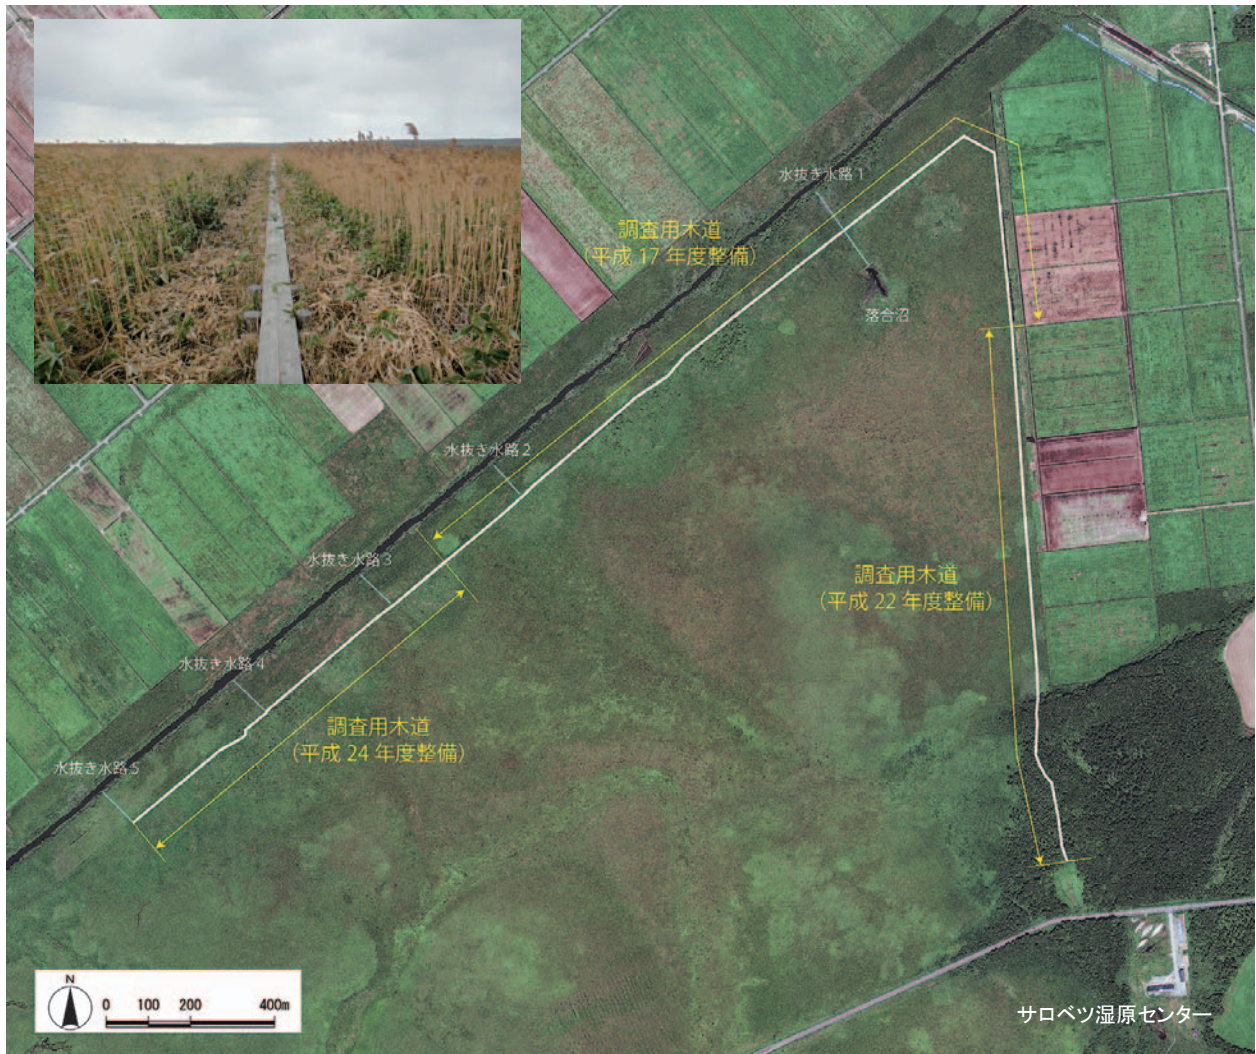
図 4-18 調査用木道設置位置図

継続的なモニタリングにあたり、湿原内への頻繁な踏み込みが生じる箇所については、湿原植生への影響が懸念されることから、これまでにサロベツ湿原センター付近から水抜き水路 5 まで総延長約 4.5km の調査用木道を設置した。今後も調査用木道を利用してモニタリングを行い、適切に管理する。

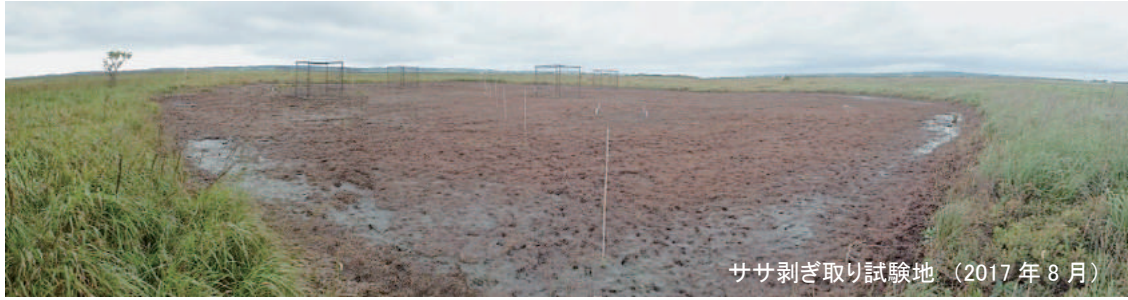
図 5-7 ササ剥ぎ取り試験地の概要

5-4-1によりササの侵入抑制対策の実施が必要と評価された場合に、早急に対策を実施できるよう試験施工により地下水位を上昇させる手法等を確立しておく必要がある。平成28(2016)年2月に丸山道路北側においてササ剥ぎ取り試験地及び溝造成試験地を造成したところであるが、施工効果を評価できるまでにはしばらく時間を要するため、新たな試験地設定は慎重に検討することとし、当面は既施工箇所でのモニタリングを継続する。あわせて、今後も他地域におけるササ抑制のための取り組みを参考に、導入の可能性があれば、新たな工法の導入の是非を検討する。

ササ剥ぎ取り試験地 (2017年8月)

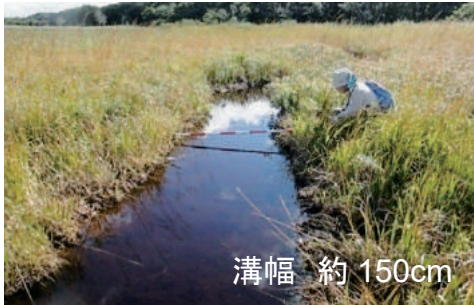
図 5-8 溝造成試験地の概要

溝幅 約 150cm

溝幅 約 75cm

- ① ササ根茎はササ群落の最前線から外側方向に最大 1.65 m の長さで伸長していたことから、ササ群落の最前線から約 2.0 m の間隔をとって溝を掘削。
- ② ササ根茎の分布深さが 20cm 未満であったことから、拡大抑制効果が期待できる深さとして 30cm 深の掘削とした。
- ③ 溝幅の違いによる効果を比較する試験地を設けた。施工性を考慮し、掘削に使用されるバックホウ (0.28m³) のバケット幅 75cm を基準に、「幅 75cm」と「幅 150cm」の 2 パターンを設定し、その効果を比較。

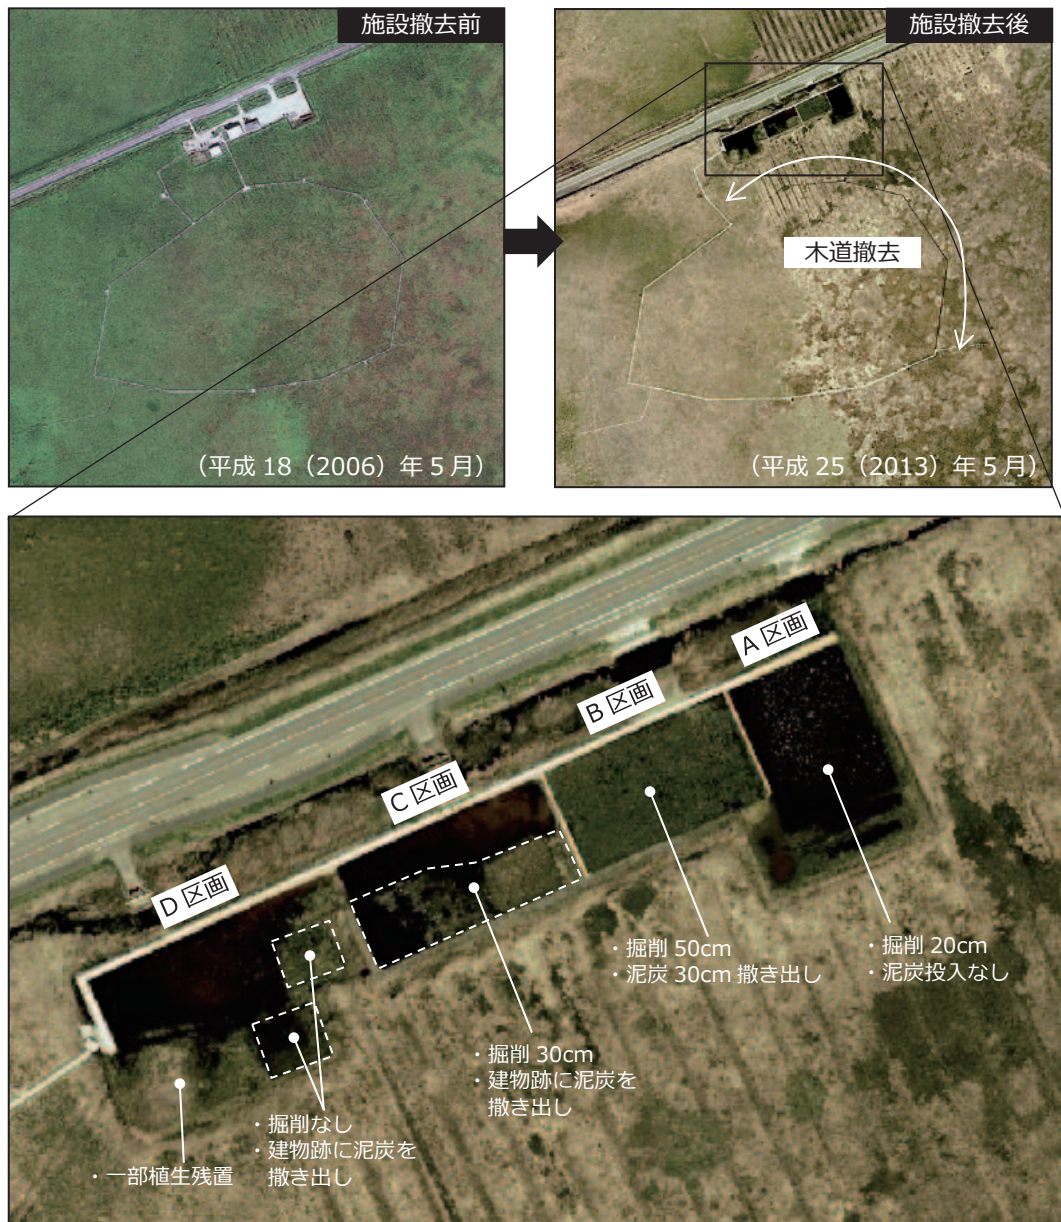
図 6-4 サロベツ原生花園園地跡地における実施概要

湿原を周回する延長約1.2kmの木道のうち、高層湿原域にある東側から北側の木道を撤去した。ササが優占する西側から南側は今後の各種モニタリングや調査活動のフィールドとして木道(管理用木道)を残した。建物等の施設跡地では対象エリアを4ブロックに分けて、掘削深さ、泥炭の撒き出し厚に変化を持たせた植生回復試験を実施することとなった。平成22(2010)年12月～平成22(2011)年6月にかけて、施設の撤去および表土の掘削、泥炭の一部投入等の再生工事を実施した。

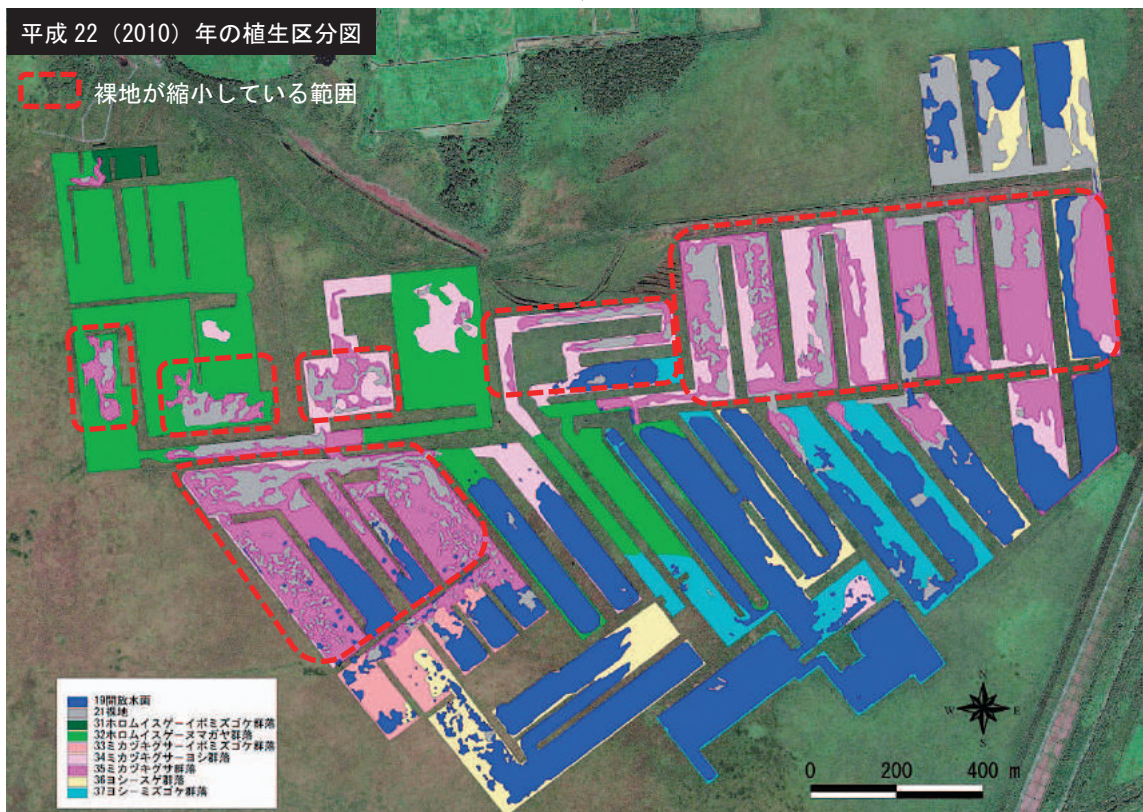
図 7-5 採掘面における植生区分図 (上段：平成 12 (2000) 年、下段：平成 22 (2010) 年)

採掘面の状況をみると、開水面に大きな変化はみられていないが、近年、裸地において自然の遷移による植生回復の傾向が認められており、裸地の面積が減少している。

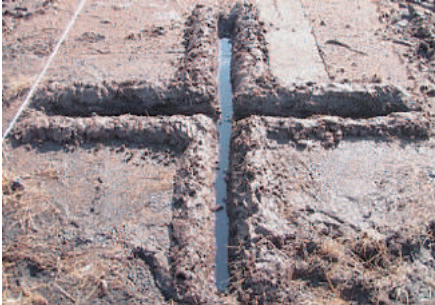
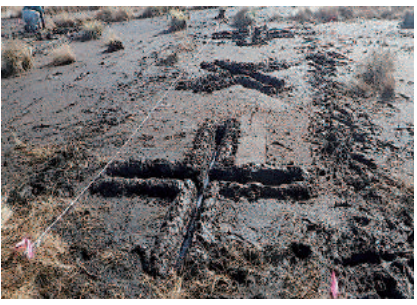
溝のサイズ	概要
① 幅 20cm、 深さ 20cm	溝は異なる水分条件を創出することを目的とした。10cm 程度掘削すれば十分と思われるが、対象地は降雨時に表層の泥炭が浮遊して溝に堆積する可能性が高い。多少堆積しても溝が完全に埋塞しないように余裕をみた深さとして 20cm とした。
② 幅 20cm、 深さ 10cm	溝が埋塞しなければ、掘削深さが浅いほど施工労力を少なくできて有効である。そこで①より浅い掘削深も試みるため 10cm とした。なお、これは水田等で使用される溝切機で造成できる溝の標準的なサイズでもある。

幅約 20cm、深さ 20cm または 10cm で掘削。掘削した土は両脇に土手状に盛土した。	長さ 2m の溝を交差させて「+」と「×」の形にした溝を 1m の間隔をあけて造成。

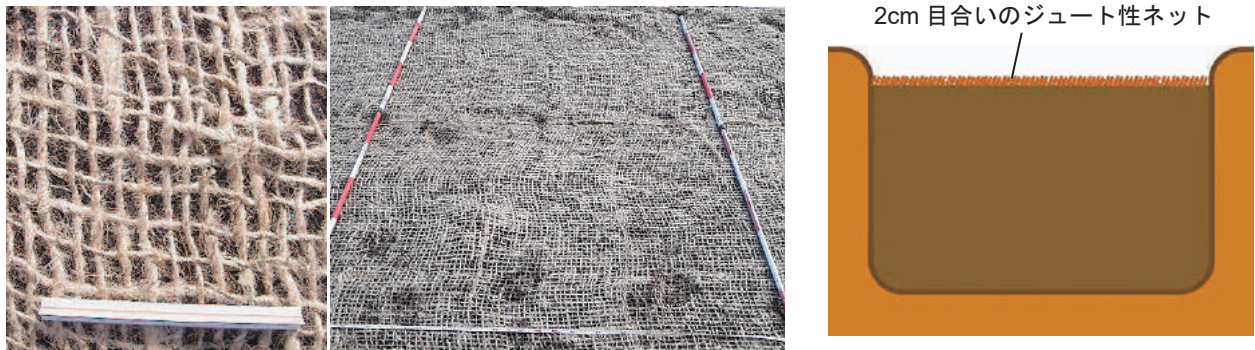
図 7-8 2cm 目合いのジュート性ネット張り

試験の結果、「2cm 目合いのジュート性ネット張り」と「2cm 目合いのジュート性ネット張り+溝の造成」において最も良好な植生回復効果が認められた。今後採用する手法は、施工性を考慮して 2cm 目合いのジュート性ネット張りとし、裸地における表層の攪乱と乾燥を抑制するとともに、植生の定着を促進する。

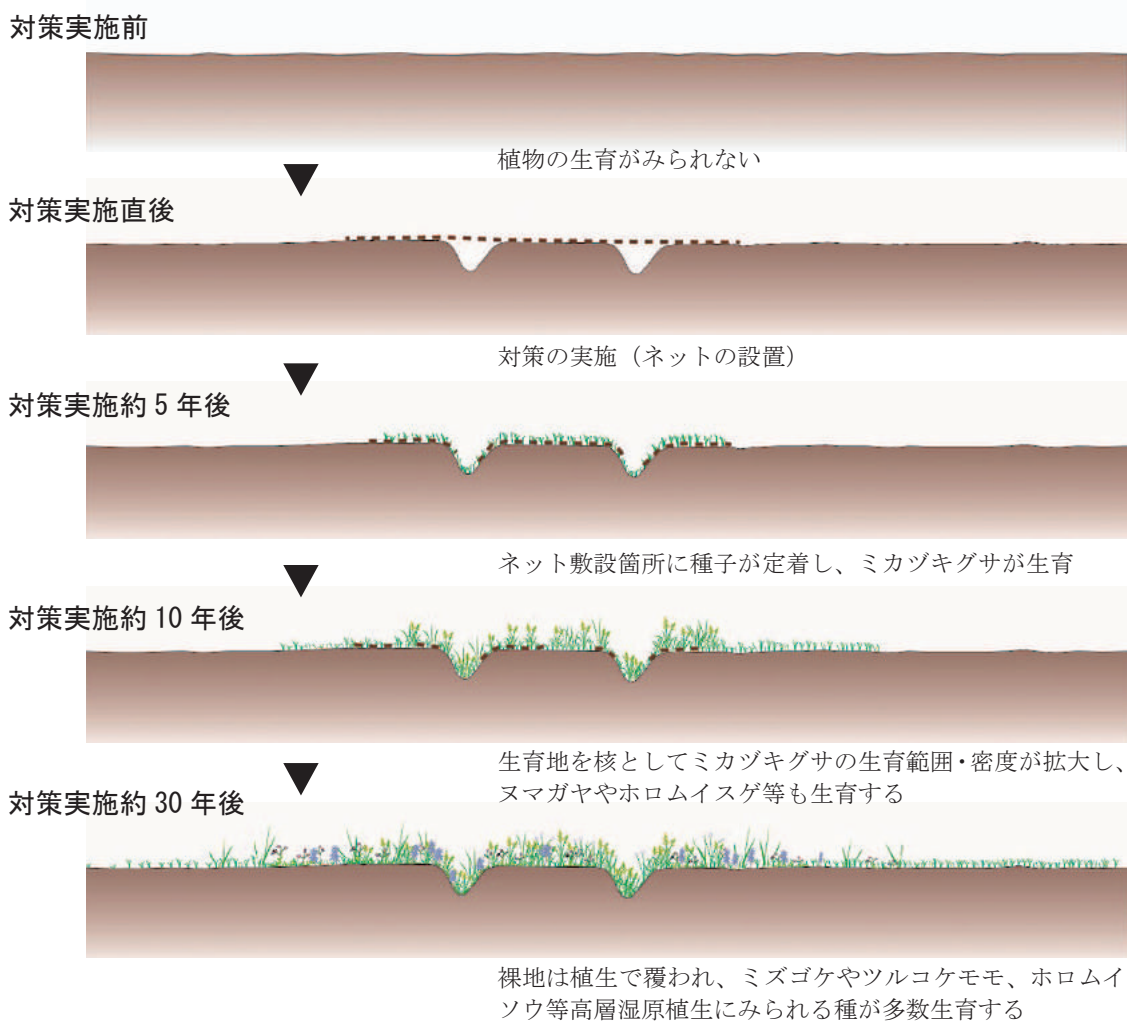
図 7-7 裸地における植物生育阻害要因の緩和対策の実施イメージ

対策を実施した場合の植生修復目標は、5 年程度の直近として、まずは初期の植物群落であるミカヅキグサ群落を成立させ、植生遷移の進行によって 30 年程度の長期的にはホロムイスグアイボミズゴケ群落に移行していくことを期待する。
