サロベツ川放水路南側湿原周辺の乾燥化対策

「サロベツ川放水路南側湿原周辺」の歴史

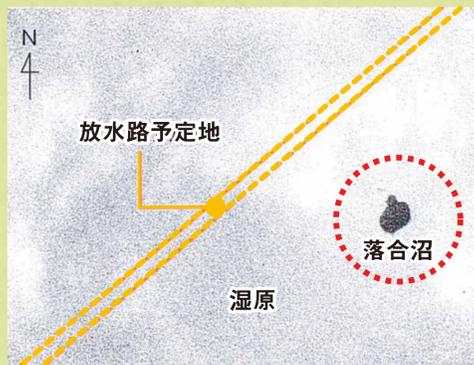
1947年当時のサロベツ川放水路周辺の航空写真。右側に落合沼の水面が見える。

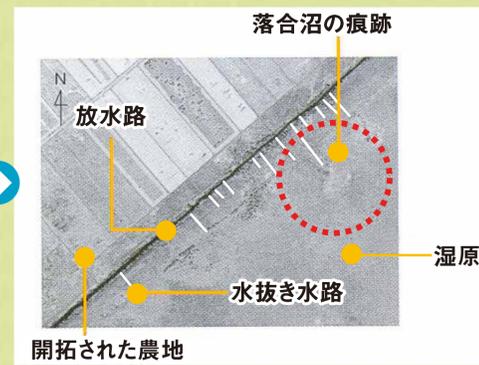
2000年のサロベツ川放水路周辺の航空写真。落合沼は干上がっている。

サロベツ川放水路周辺は、放水路の開削によって地下水が流出するようになり、湿原の地下水位の低下が生じました。かつてはミズゴケやツルコケモモ等が主に生育する高層湿原植生でしたが、乾燥化によってササやヌマガヤが生育しやすい植生に変化しました。

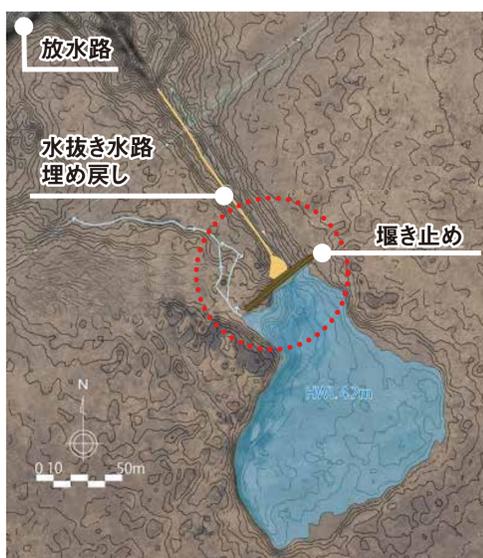
落合沼の堰き止め

落合沼では、水抜き水路への堰の設置または埋め戻しを行い、落合沼跡の窪地及び水路に湛水面を形成させ、周囲の地下水位の低下を抑制しています。また、落合沼以外の水抜き水路も堰き止めを行います。

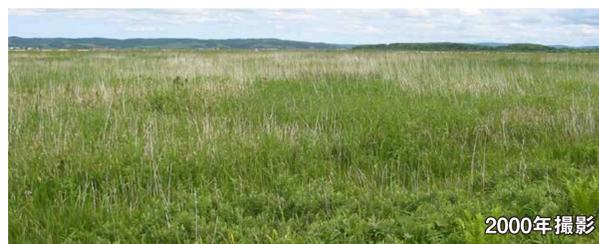
2000年撮影

堰き止め前の落合沼

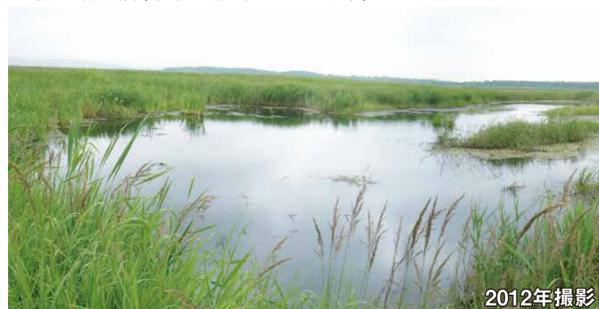
2012年撮影

現状の落合沼(湛水が維持されています)
