# サロベツ原生花園園地跡地の修復

### ▶「サロベツ原生花園園地跡地」の歴史

### ▶ 「サロベツ原生花園自然教室」の機能を「サロベツ湿原センター」に移転し、跡地に周辺の湿原と調和する植生を回復させます。

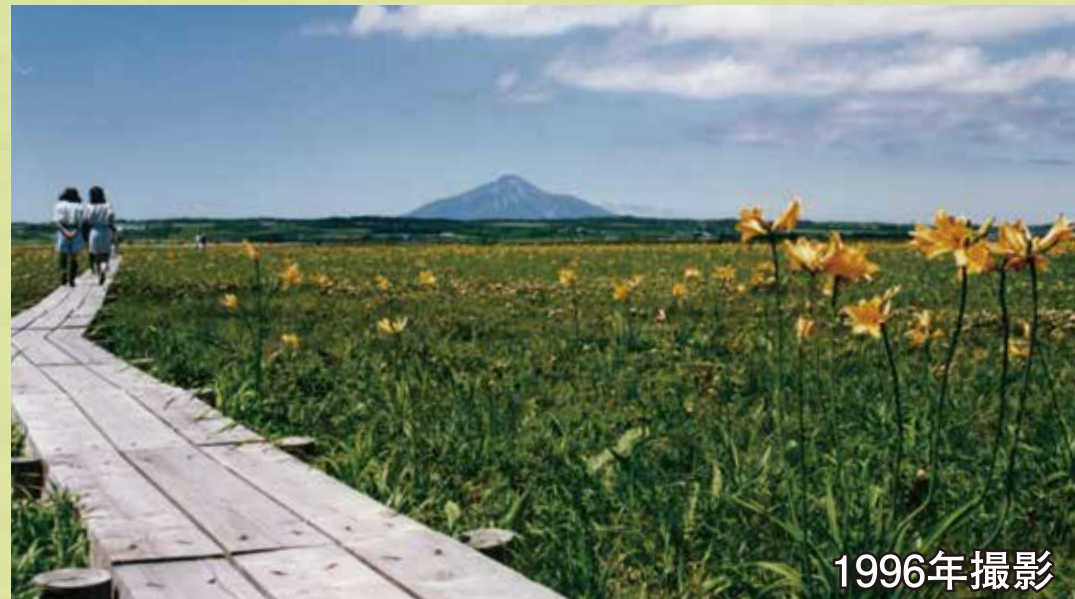
■サロベツ原生花園園地

1996年撮影

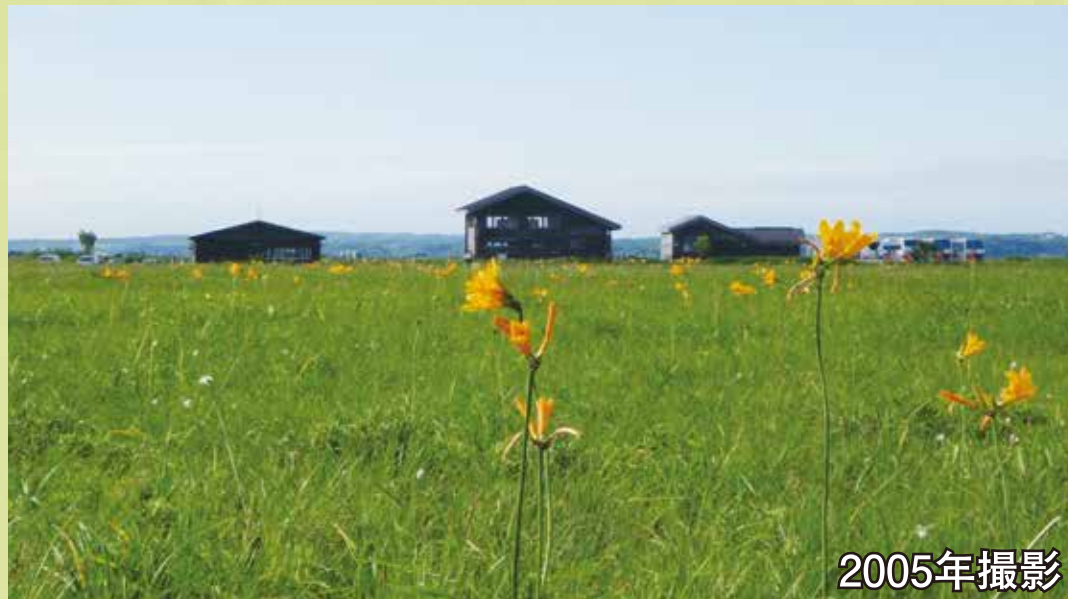
2005年撮影

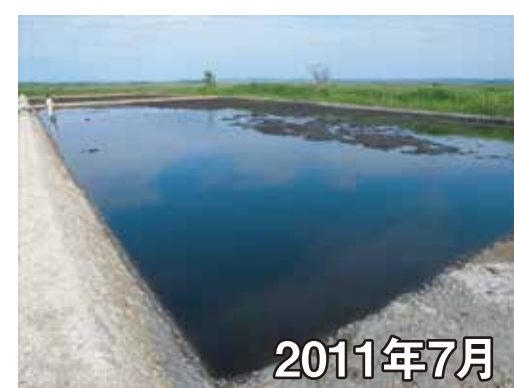
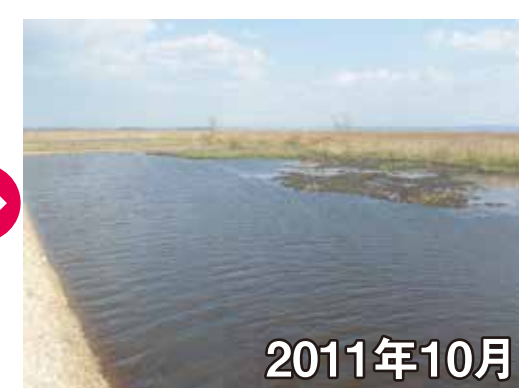
●A.C.D区画（表土掘削）※写真は、C区画

2011年7月

2011年10月

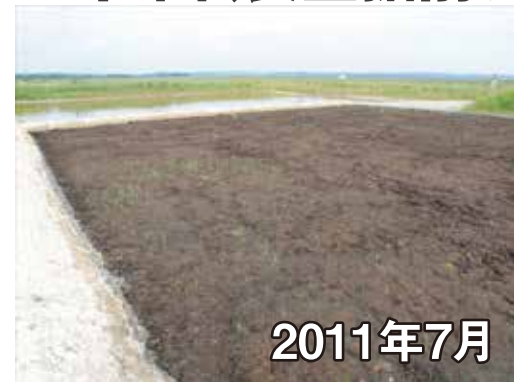
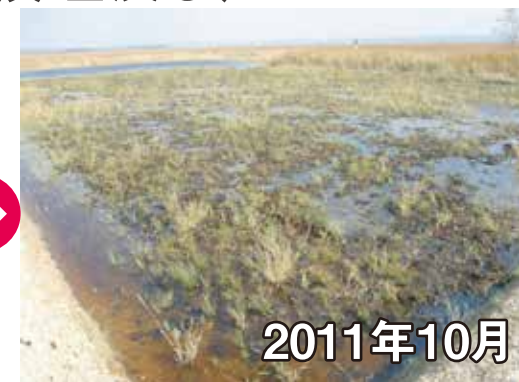
●B区画（表土掘削、泥炭埋戻し）

2011年7月

2011年10月
